# MERCEDES E280 CDI 115054 17/07/2008

# CATÉGORISATION

| Sous catégorie de produit | Véhicule funéraire |

| Numéro d'immatriculation (A) | GJ-612-PL |

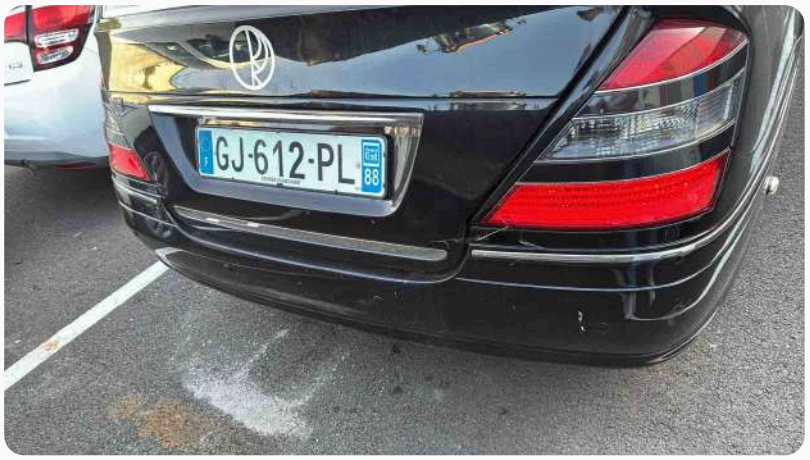
Photo dégât 1

| Description du véhicule (Frais a prévoir moteur, carrosserie, intérieur) | Véhicule, sale extérieurement, trappe à carburant, abîmé, pare-choc, arrière, rayée porte de coffre, arrière, bloquée, impossible à ouvrir |

| Etat carrosserie | Porte de coffre, bloquée, impossible à ouvrir par choc arrière, rayé |

| Commentaires généraux | La porte de coffre ne s'ouvre pas, elle est bloquée au premier écran de fermeture donc n'est pas complètement fermé non plus |
