DACIA DUSTER 163479 10/11/2016

Marque	Modèle	Kilométrage	Nombre d'heures
DACIA	**DUSTER**	**163479**

Date de mise en circulation ou année	Commentaires généraux
10/11/2016	**ATTENTION, VÉHICULE, ENTIÈREMENT GRÊLÉ, VOYANT MOTEUR, ALLUMÉ, AUTOCOLLANT À DÉPOSER SUR TOUS LES ÉLÉMENTS DU VÉHICULE**

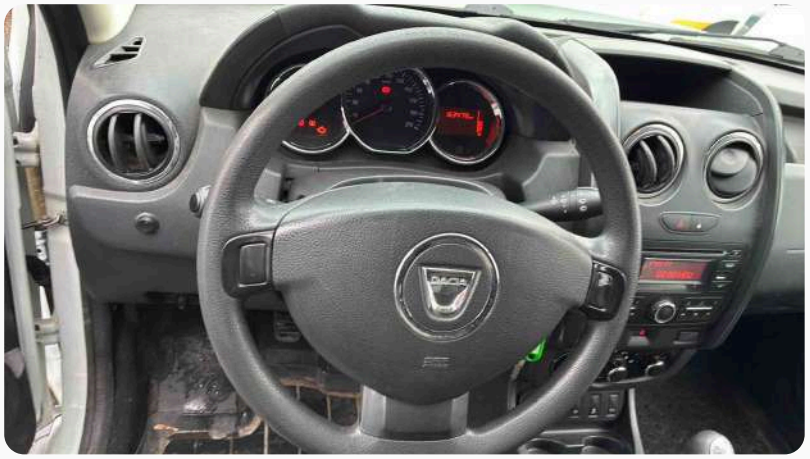
Photo dégât 1

Etat carrosserie	Carrosserie, entièrement grêlé, quelques rayures bosse et enfoncementsur plusieurs éléments, autocollants à déposer sur tous les éléments de la Carrosserie
Etat soubassements	Bon
État de l'intérieur	Volant, usé
Transmission	Manuel
Nombre de vitesses	6

Commentaires généraux: Attention, véhicule, entièrement grêlé, voyant moteur, allumé, autocollant à déposer sur tous les éléments du véhicule
