INSPECTION N°2524 2026

16/03/2026

MONTROND LES BAINS - FRANCE

Type de véhicule	Pelle à chenilles
Marque	Liebherr
Modèle	934
Date de mise en circulation	2010
Photo plaque de tare	
Poids à vide (kg)	
Longueur	
Largeur	
Hauteur

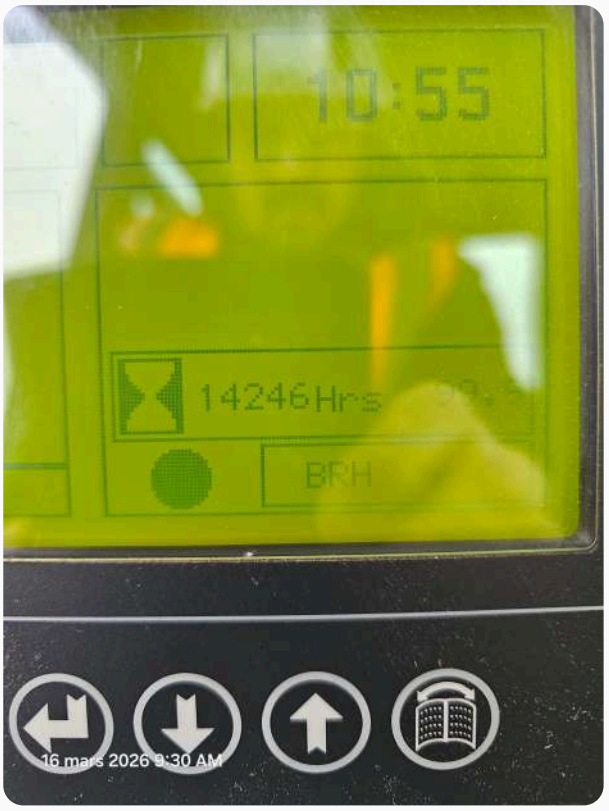
Photo nombre d'heures

Nombre d'heures	14426

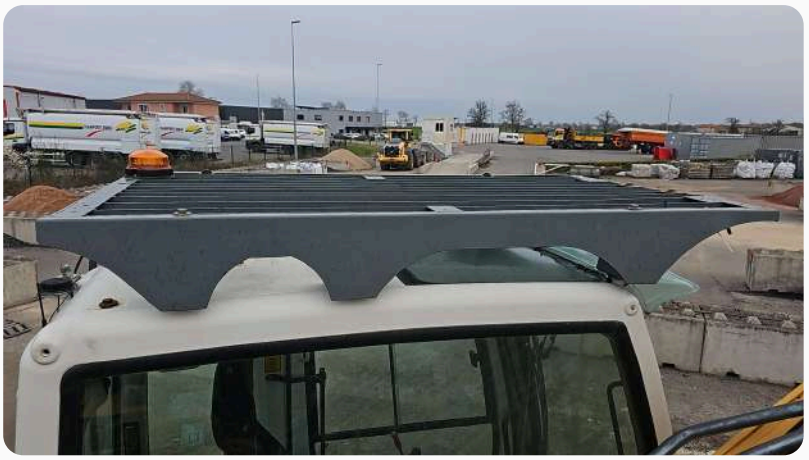
Etat général carrosserie	Moyen Rayures et peinture à revoir

Rayures

Rouille superficiel

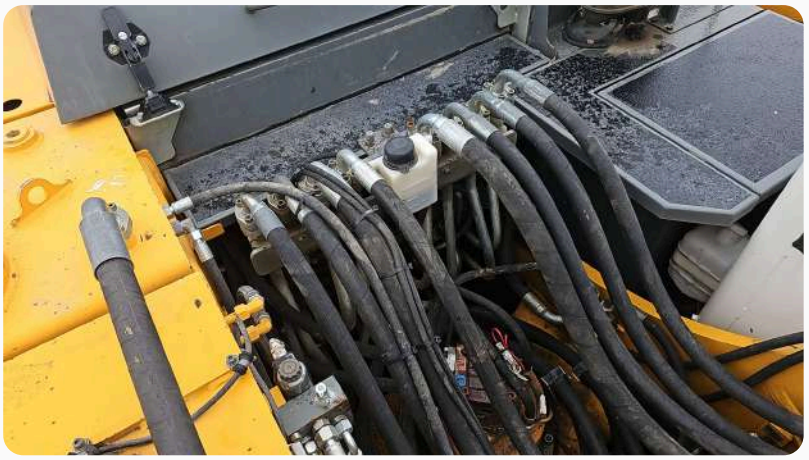
Photo des conduites et flexibles hydrauliques

Conduites et flexibles hydrauliques

ETAT CORRECT

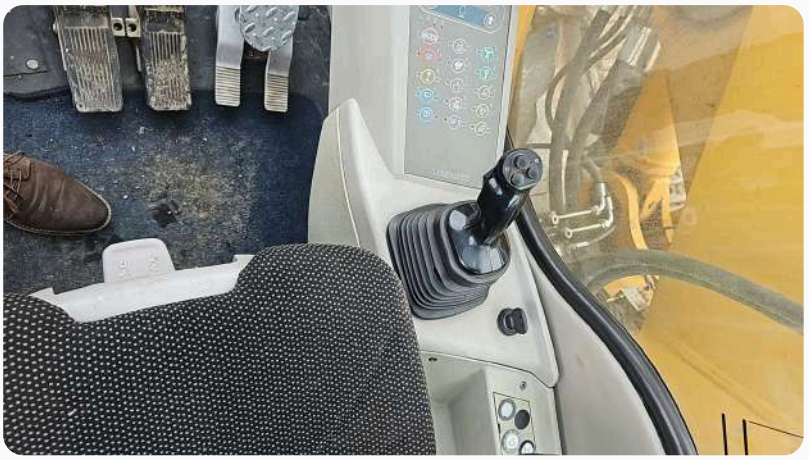
Photo sélecteur

Niveau et état du fluide	BON
Sélecteur de mode de commande	EQUIPÉ ET FONCTIONNEL

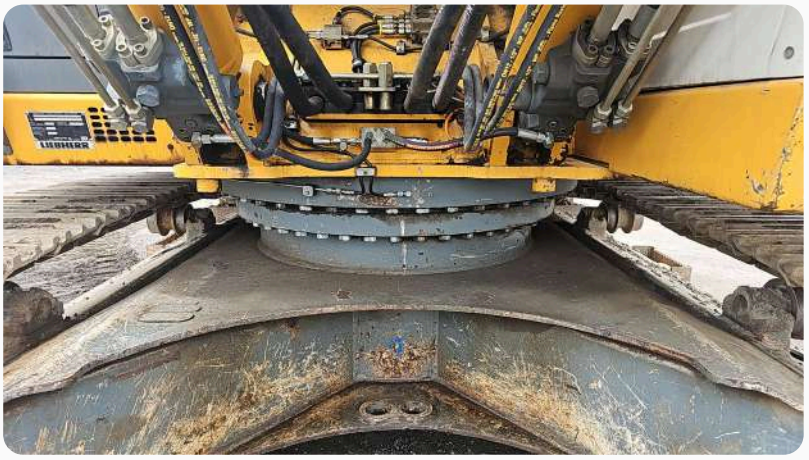
Photo joint pivotant

Joint pivotant hydraulique — ETAT CORRECT

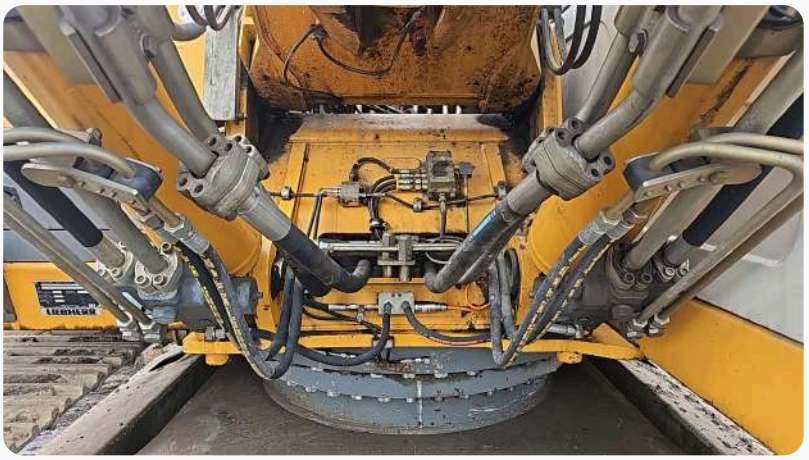
Photo moteur de pivot

ETAT CORRECT

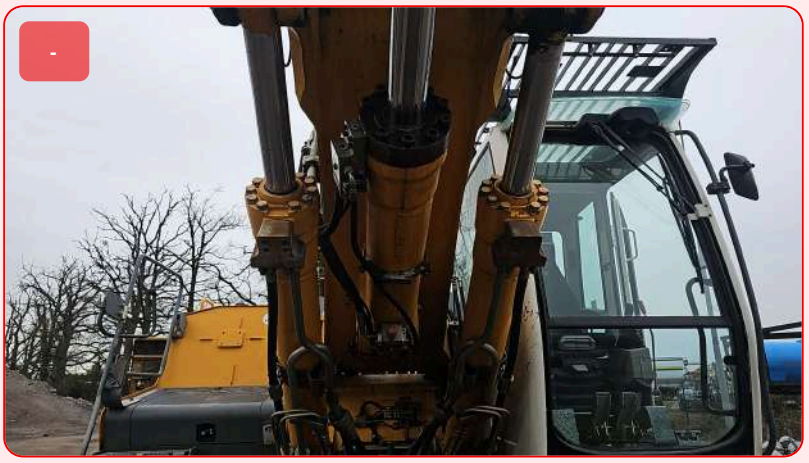
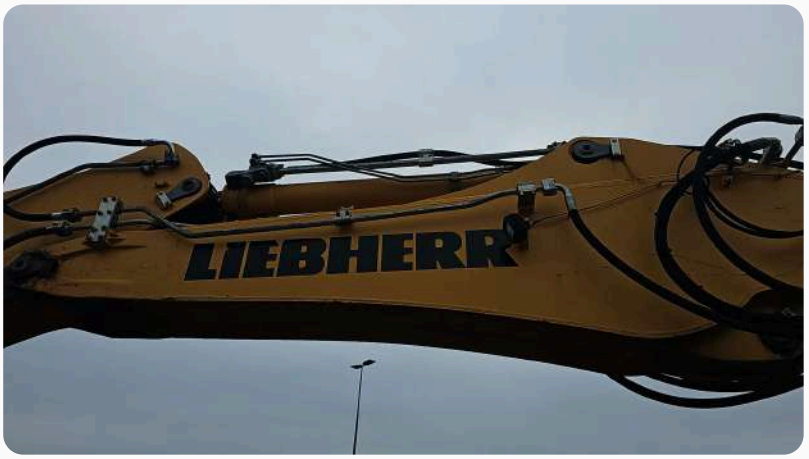
Autre vérin hydraulique

ENDOMMAGÉ / NÉCESSITE RÉPARATION

Fuite

Conclusions	Pelle dans un état moyen Démarrage plutôt bon pas trop de fumée Carrosserie à revoir Fuite vérin centrale à réparer de suite Chenilles corrects Interieur plutôt préservé hors mis la vitre de toit à changer
Estimation valorisée

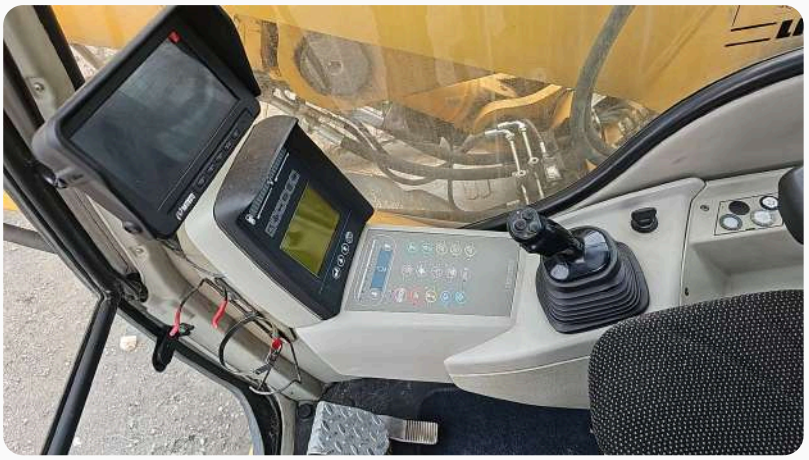
Photo des commandes

Structure de la cabine	ETAT CORRECT
Etat cabine / poste	ETAT CORRECT
Photo cabine / poste	
Volant	
Photo volant	
Commandes hydrauliques et leviers	BON ÉTAT

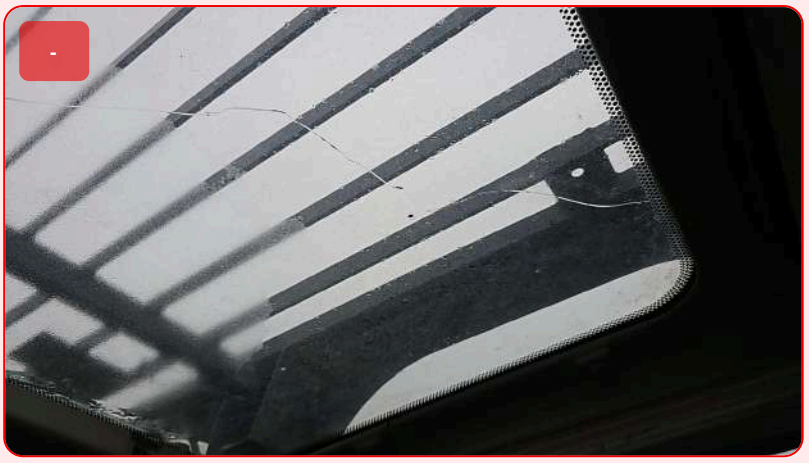
Etat des vitrages — ENDOMMAGÉ / NÉCESSITE RÉPARATION

Fissure vitre toit

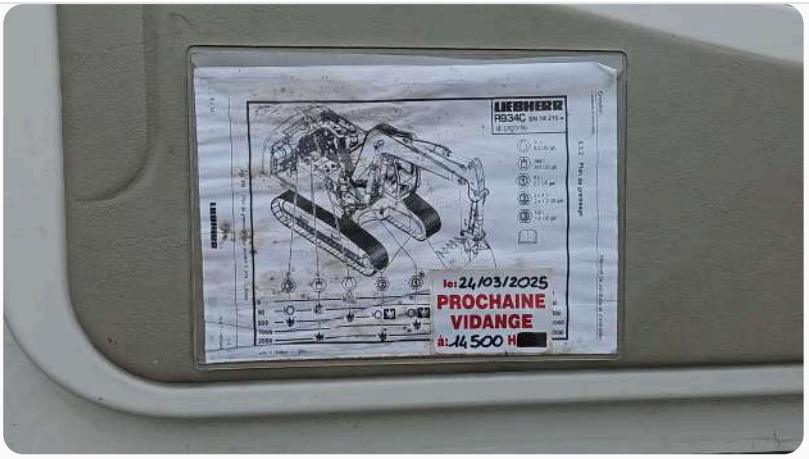
LIEBHERR
le: 24/03/2025
PROCHAINE
VIDANGE
à: 14 500 H
