PEUGEOT BOXER 218974

Marque	Modèle	Kilométrage	Nombre d'heures
PEUGEOT	**BOXER**	**218974**

01/09/2026

ALBIAS LOGISTIQUE AUTO 1448 ROUTE DE PARIS 82350 ALBIAS - FRANCE

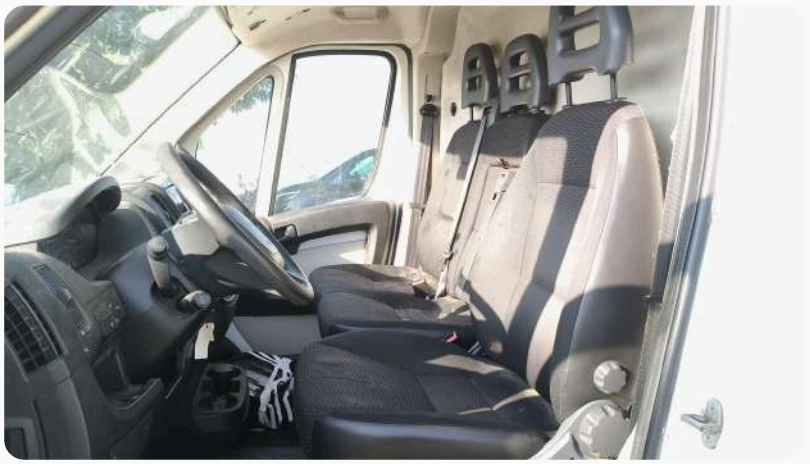
Photo sièges avant

TROU SUR SIÈGE AVANT CONDUCTEUR ET PASSAGER, PRÉVOIR CHANGEMENT BATTERIE ET ESSUIE GLACE

Commentaires généraux	Trou sur siège avant conducteur et passager, prévoir changement batterie et essuie glace
