RENAULT MASTER II 46585 27/12/2005

Marque	Modèle	Kilométrage	Date de mise en circulation ou année
RENAULT	**MASTER II**	**46585**	**27/12/2005**

CATÉGORISATION

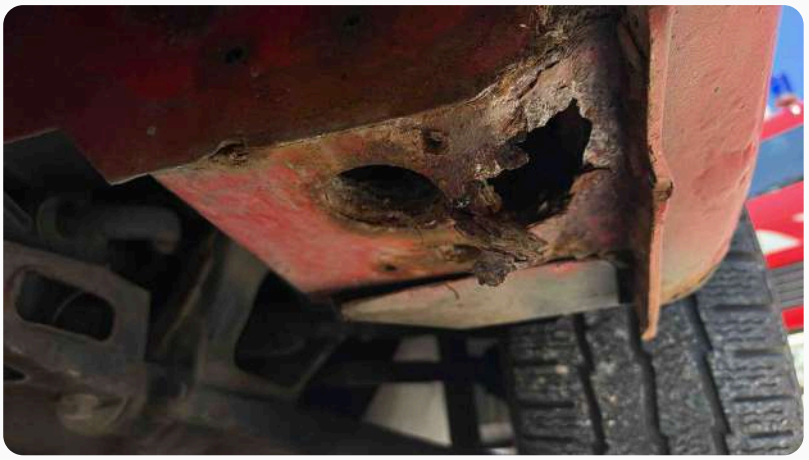
Photo dégât 4

Commentaires globaux	Véhicule vendu dans l'état rouille performante au niveau de la porte passager et de la porte conducteur ne peut pas reprendre la route. Prévoir révision moteur ainsi qu'un check-up entier de train roulant
