Contrôle **DEPART** machine

N° de machine : 040070
Modèle de matériel : tb285

Localisation du contrôle : 20 Dahliastraat 1601 Sint-Pieters-Leeuw Belgique

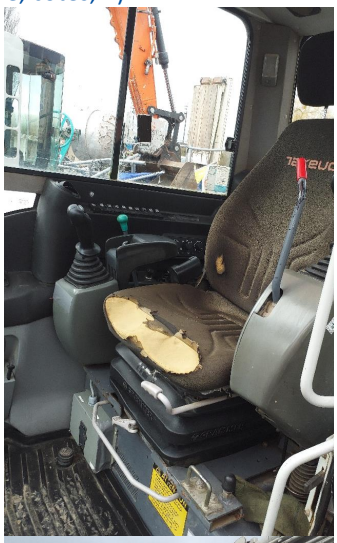
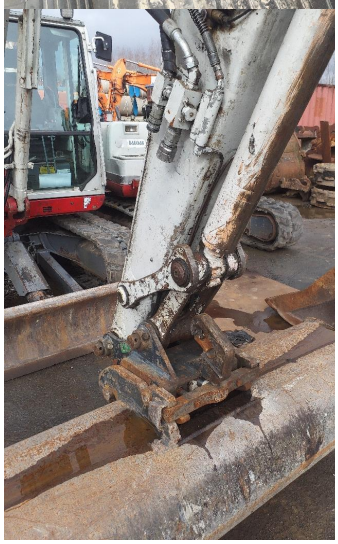
Photos état globale (avant, arrière, cotés,...)

Check up de la machine	Conforme	Commentaires
Contrôle de levage	Non	
Aspect de carrosseries	Non	endommagée
Niveaux / Graissages	Oui	
Entretiens	Oui	prochain 11300
Fonctionnement des lumières	Oui	
Fonctionnement des gyrophares	Oui	
Test BRH	Non	
Etat des chenilles	Non	tendeurs hs
Etat de la cabine	Non	vetuste
Etat des articulations (axes,ect,…)	Non	jeu d'usure important
Etat général	Non	machine fonctionnelle mais très usée
