PEUGEOT BOXER 265238

Catégorie de produit	Véhicule
Sous catégorie de produit	Utilitaire
Identification vendeur	Et Gardon Peugeot Boxer 265238km

Marque	Peugeot
Modèle	Boxer
Date de mise en circulation ou année	
Numéro de série	VF3YA1MFA12H41631
Numéro d'immatriculation (A)	EY-858-ML
Type d'énergie (P.3)	Gasole
Boite manuelle/automatique	BOÎTE MANUELLE
Transmission	Avant
Etat trains roulants	Ok
Liste des options du véhicule (Godet,telecommance, climatisation, caméra de recul)	
Nombre de places (car & bus)	
Description du véhicule (Frais a prévoir moteur, carrosserie, intérieur)	
INSTRUCTIONS_VEHICLE_DRIVABLE	
INSTRUCTIONS_ENGINE_RUNNING_VEHICLE_NOT_DRIVABLE	
INSTRUCTIONS_VEHICLE_NOT_DRIVABLE	
Véhicule roulant	VÉHICULE ROULANT

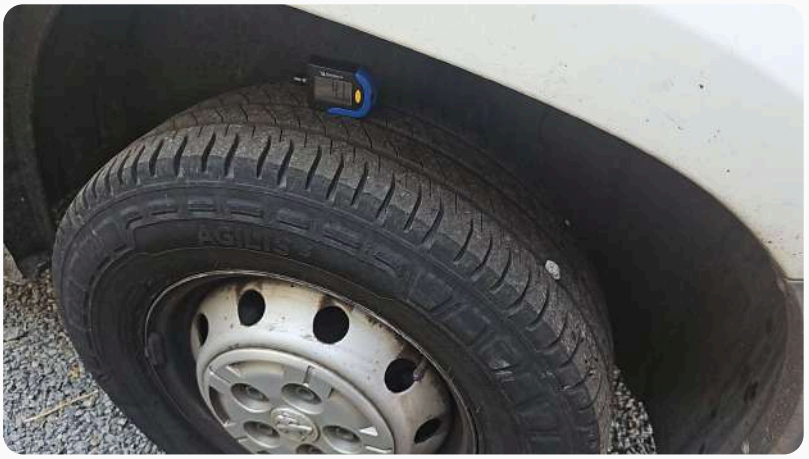
Photo du compartiment moteur

MOTEUR BON DÉMARRAGE VENTILATEUR REFROIDISSEMENT RADIATEUR TOURNE DÈS LE DÉMARRAGE ????? CARROSSERIE DIVERS ACCROS INTERIEUR CORRECT DEMANDE UN PROFOND NETTOYAGE PNEUS AVANTS LIMITE À CHANGER PNEUS ARRIÈRE OK
