RENAULT TRAFIC 323830

Marque	Modèle	Kilométrage	Nombre d'heures
RENAULT	**TRAFIC**	**323830**

CATÉGORISATION

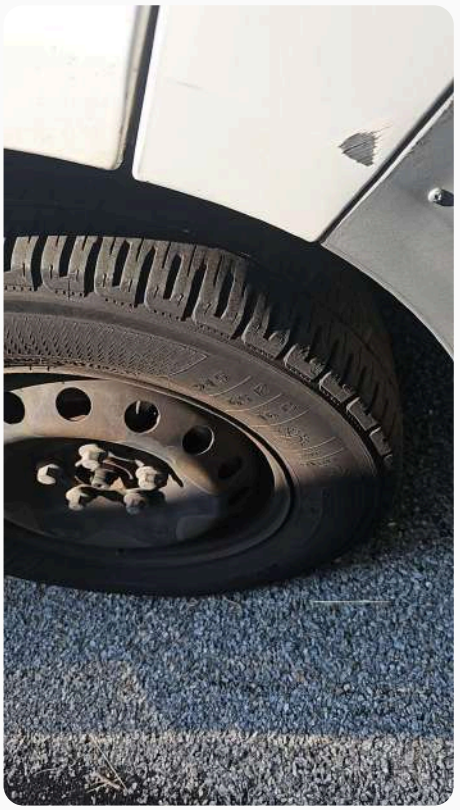
Photos pneus ou chenilles

Type de véhicule	Utilitaire
Nombre de portes	3
Taille des pneumatiques	215 65 r16c
Etat des pneus	Hs
Etat carrosserie	Dégradée
Etat soubassements	Ok
État de l'intérieur	Moyen et sale
Transmission	Ok
Nombre de vitesses	6

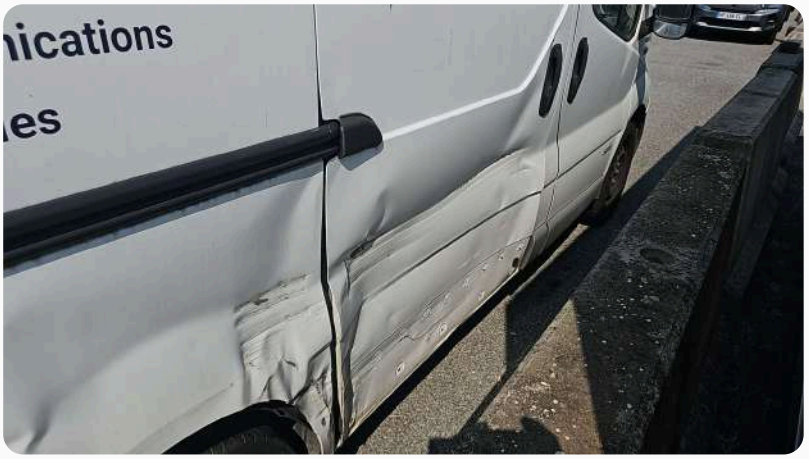
Photo dégât 6

Commentaires généraux	Moteur tournant et bon démarrage Pas de voyant Carrosserie très mauvaise état Gros choc latéral droit Divers accros Pneus hs Interieur dans son jus à nettoyer Manque trois enjoliveur de roue
