RENAULT X 83018 X

Type de produit	VÉHICULE OU MACHINE ROULANTE
Catégorie de produit	Véhicule
Sous catégorie de produit	Camion benne
Identification vendeur	CA Portes de Normandie

Marque	Renault
Modèle	X
Date de mise en circulation ou année	X
Numéro de série	VF6WTTG40F145945
Numéro d'immatriculation (A)	DR-183-TL
Puissance	X
Type d'énergie (P.3)	GO
Boite manuelle/automatique	BOÎTE MANUELLE
Transmission	AR
Etat trains roulants	Ok
Liste des options du véhicule (Godet,telecommance, climatisation, caméra de recul)	
Description du véhicule (Frais a prévoir moteur, carrosserie, intérieur)	Corrosion chassis et benne. Intérieur cabine sale
INSTRUCTIONS_VEHICLE_DRIVABLE	
INSTRUCTIONS_ENGINE_RUNNING_VEHICLE_NOT_DRIVABLE	
INSTRUCTIONS_VEHICLE_NOT_DRIVABLE

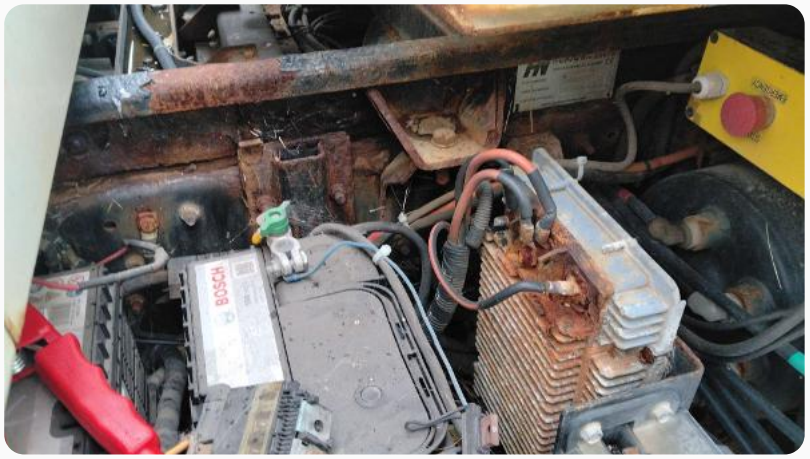
Photo dégât 4

Commentaires généraux	Corrosion présente sur soubassement et benne. Ne démarre pas malgré booster. Moteur non accessible et pas de CH fourni.
Photos annexes
