CITROËN JUMPY 186396 24/06/2011

Marque	Modèle	Kilométrage	Nombre d'heures
CITROËN	**JUMPY**	**186396**

Date de mise en circulation ou année	Commentaires généraux
24/06/2011	**PARE CHOC AVANT DÉGRAFÉ, OPTIQUE RENOVATION PLASTIQUE A PRÉVOIR, DOUBLE DES CLÉS OK**

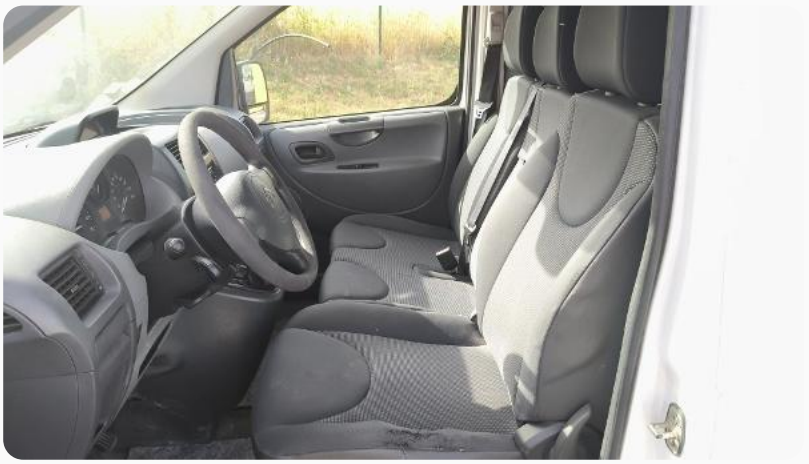
Photo sièges avant

Type de véhicule	Utilitaire
Nombre de portes	4
Taille des pneumatiques	215 65 r15 C
Etat des pneus	Correct
Etat carrosserie	Prévoir debosselage et retouche peinture, pare-brise a changer
Etat soubassements	Prévoir debosselage et peinture
État de l'intérieur	Siège avant conducteur déchiré réparé plus nettoyage, boite a gant cassé
Transmission	Ok
Nombre de vitesses	5
