CITROËN JUMPY 156588 10/12/2021

CATÉGORISATION

DESCRIPTIFS ESSENTIELS

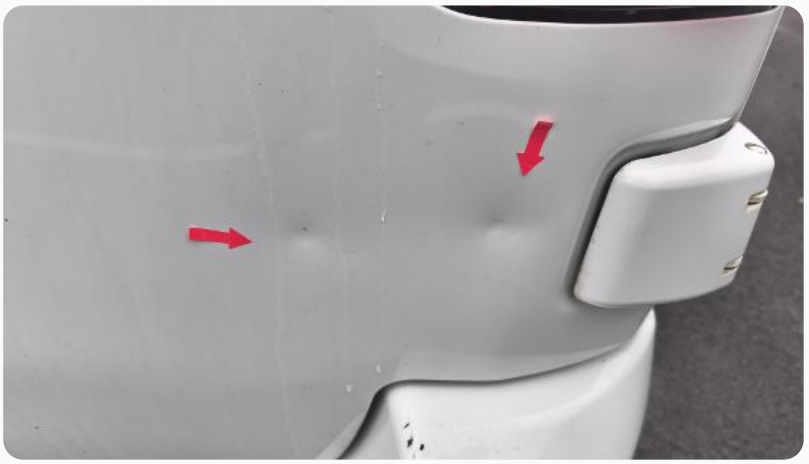
Photo dégât 6

Marque	Citroën
Modèle	Jumpy
Date de mise en circulation ou année	10/12/2021
Numéro de série	VF7VAYHVMMZ101769
Numéro d'immatriculation (A)	GD 173 LW
Type d'énergie (P.3)	GO
Boite manuelle/automatique	BOÎTE MANUELLE
Transmission	Bon état
Etat trains roulants	Bon état
Liste des options du véhicule (Godet,telecommance, climatisation, caméra de recul)	
Nombre de places (car & bus)	X9
Description du véhicule (Frais a prévoir moteur, carrosserie, intérieur)	Trou sur le dossier du siège conducteur Manque baguette latérale sur porte avant gauche Bosse sur porte avant gauche Bosse sur bas de caisse côté gauche Manque peinture sur seuil de porte avant gauche Rayure aile avant gauche Porte avant droite très abîmée enfoncé Bas de caisse côté droit enfoncé Bosse sur porte arrière droite Bosse sur porte arrière gauche Rayure Pare-choc arrière droit Rayure rétroviseur gauche Manque enjoliveur sur roue avant droite
