DACIA DUSTER 225712 25/07/2011

Date de mise en circulation ou année	Commentaires généraux
25/07/2011	**CHOC AVANT DROIT AILE DROITE ET GAUCHE CAPOT PARE CHOC GARDE BOUE, GLACE CONDUCTEUR TOTALE EN BAS ET QUELQUES IMPACTS, SIÈGES ABÎMÉS**

CATÉGORISATION

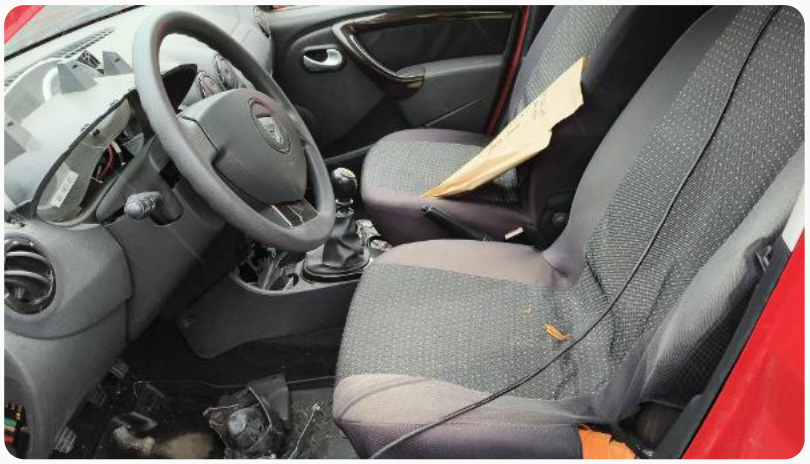
Photo sièges avant

Etat carrosserie	Choc avant droit ailedroite et gauche capot pare choc, glace conducteur totale en bas, porte avant conducteur et passager arrière enfoncements et quelques impacts
Etat soubassements	Ok
État de l'intérieur	Garniture a remettre en place trou sur tableau de bord, compteur kilométrique démonté trou tapis de sol
Transmission	Non vérifiable
Nombre de vitesses	6

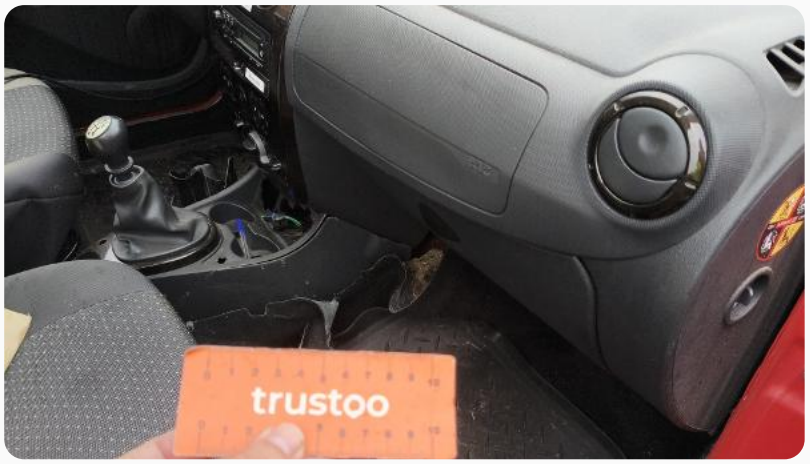
Photo dégât 12

Commentaires généraux	Choc avant droit aile droite et gauche capot pare choc garde boue, glace conducteur totale en bas et quelques impacts, sièges abîmés
Photos annexes
