RENAULT HUWER MIDLUM 199232 28/11/2008

26/03/2026

MALLEMORT SUR CORRÈZE - FRANCE

trustoo

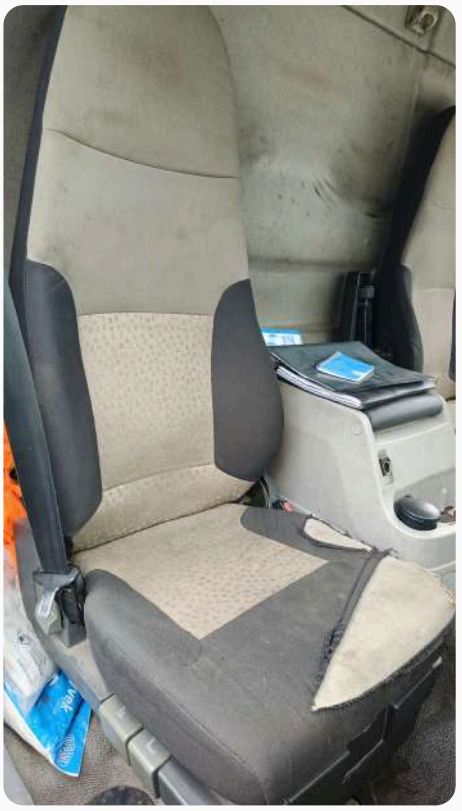
Photo sièges avant

Type de véhicule	VASP
Nombre de portes	2
Taille des pneumatiques	245/70/R19
Etat des pneus	Etat correct (pas neuf)
Etat carrosserie	Bon état au vu du kilométrage (aucune rouille perforante)
Etat soubassements	N-A aucune visibilité (sans un pont , ou une fausse)
Etat intérieur	Siège passager déchiré au niveau de l'assise
Transmission	Mécanique
Nombre de vitesses	8
