LAND ROVER DEFENDER 110 TD5 91185 18/06/2003

Marque	Modèle	Kilométrage	Date de mise en circulation ou année
LAND ROVER	**DEFENDER 110 TD5**	**91185**	**18/06/2003**

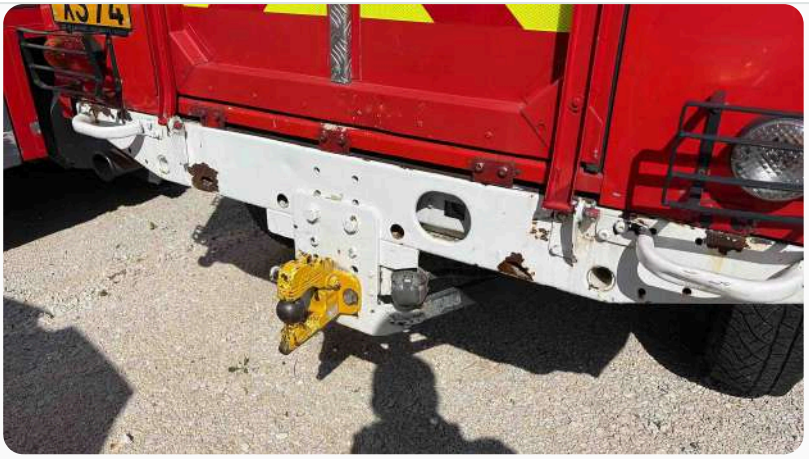
Photo dégât 1

VÉHICULE VENDU DANS L'ÉTAT. PRÉVOIR UN ENTRETIEN COMPLET DU MOTEUR AVANT REMISE EN SERVICE FREIN À REVOIR ROUILLE PERFORMANT AU NIVEAU DU PLANCHER À L'AVANT CÔTÉ PASSAGER ET CÔTÉ CONDUCTEUR AINSI QUE LA TRAVERSE ARRIÈRE. LE VÉHICULE NE POURRA PAS REPRENDRE LA ROUTE.
