LAND ROVER DEFENDER TDI300 130 15190 04/06/1997

Marque	Modèle	Kilométrage	Date de mise en circulation ou année
LAND ROVER	**DEFENDER TDI300 130**	**15190**	**04/06/1997**

Commentaires globaux

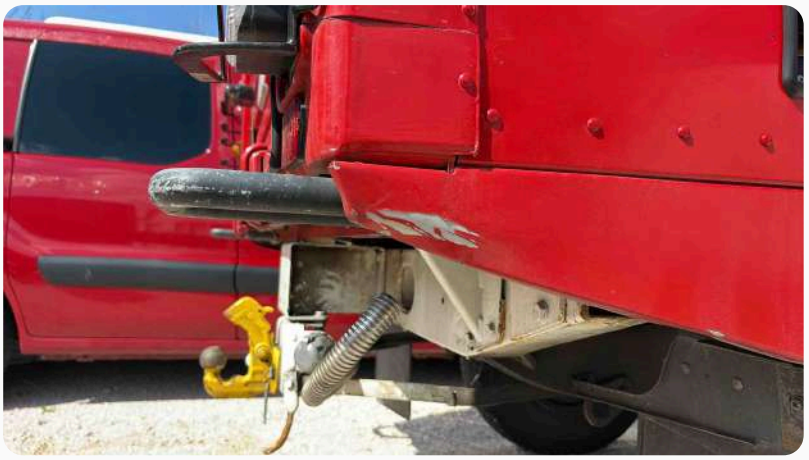
Photo dégât 1

VÉHICULE VENDU DANS L'ÉTAT DOIT SUBIR AU MINIMUM UNE PETITE RÉVISION, QUELQUES DÉFAUTS ESTHÉTIQUES UNE ROUILLE DÉBUTANTE SUR LA TRAVERSE ARRIÈRE. FUITE DE PONT ARRIÈRE AINSI QU'UNE FUITE DE POMPE À EAU.
