RENAULT CLIO 204918 26/11/2007

Marque	Modèle	Kilométrage	Nombre d'heures
RENAULT	**CLIO**	**204918**

Date de mise en circulation ou année	Commentaires généraux
26/11/2007	**VÉHICULE DÉMARRE AU BOOSTER, DANS SON JUS, FRAIS CARROSSERIE ET MÉCANIQUE À PRÉVOIR AVANT DE REMETTRE À LA ROUTE**

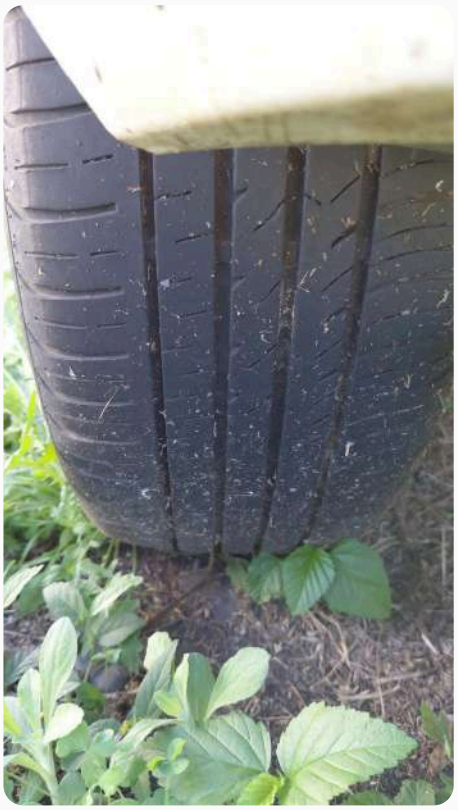
Photos pneus ou chenilles

COLOR	Blanc
Type de véhicule	Vp
Nombre de portes	5
Nombre de places (car & bus)	5
Type de suspension	SUSPENSION MÉCANIQUE
Taille des pneumatiques	175/65R14
Etat des pneus	HS

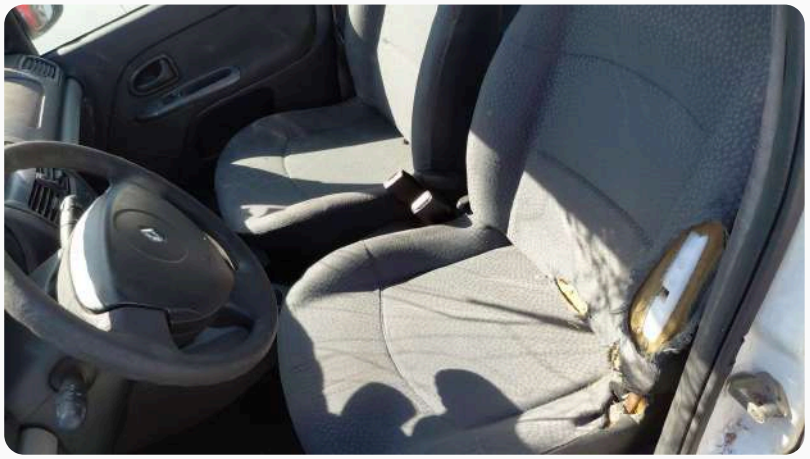
Photo sièges avant

Etat soubassements	Ok
État de l'intérieur	Siège conducteur usure prononcée
Transmission	Vitesses passent
Nombre de vitesses	5

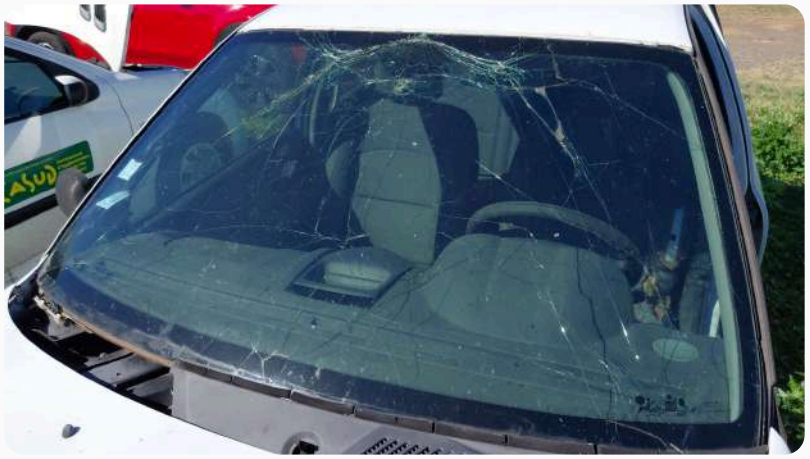
Photo dégât 2

Etat carrosserie	Peinture écaillée à revoir sur plusieurs éléments, capot et pare-brise hs

Commentaires généraux: Véhicule démarre au booster, dans son jus, frais carrosserie et mécanique à prévoir avant de remettre à la route
