PEUGEOT 207 237193 29/11/2010

Marque	Modèle	Kilométrage	Nombre d'heures
PEUGEOT	**207**	**237193**

Date de mise en circulation ou année	Commentaires généraux
29/11/2010	**VÉHICULE SAIN, JUSTE BAS DE CAISSE GAUCHE LÉGÈREMENT ENFONCÉ, PC AVD FROTTÉ ET AILE AVG LÉGER ENFONCEMENT, INTÉRIEUR BOÎTE À GANTS NE FERME PAS**

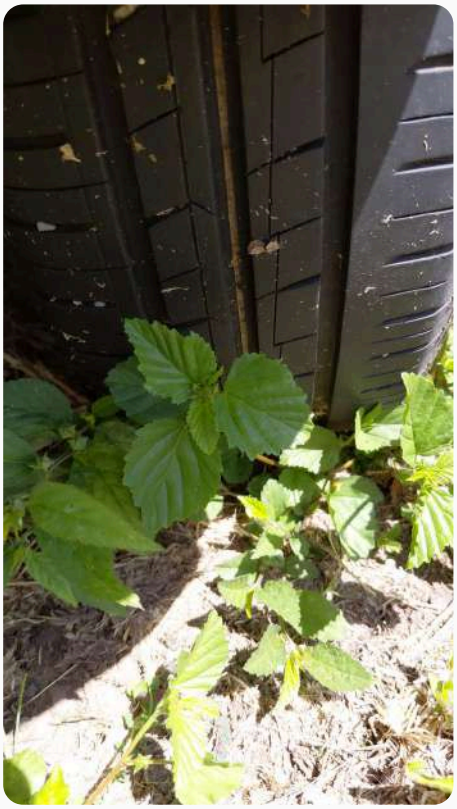
Photos pneus ou chenilles

COLOR	Blanche
Type de véhicule	Vp
Nombre de portes	5
Nombre de places (car & bus)	5
Type de suspension	SUSPENSION MÉCANIQUE
Taille des pneumatiques	185/65/15
Etat des pneus	Hs avants, 50% arrières
