# PEUGEOT EXPERT 206000 04/2019

| Date de mise en circulation ou année | Commentaires généraux |
|---|---|
| **04/2019** | **MOTEUR TOURNANT MES PRÉSENCE DE FUITE D'HUILE BATTERIE HS** |

**05/11/2026**

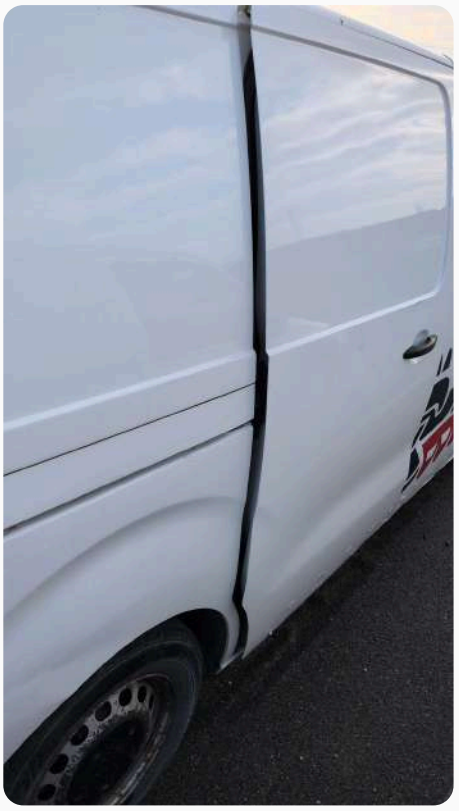
Photo dégât 7

| Description du véhicule (Frais a prévoir moteur, carrosserie, intérieur) | Frais carrosserie à prévoir. aile avant droite porte arrière coulissante droite AILE arrière droite |

| Etat carrosserie | Latéral droit endommagé (aile avant et arrière + porte coulissante) |
