RENAULT MASTER 167281 19/01/2010

Commentaires globaux

Catégorie de produit	Véhicule
Sous catégorie de produit	Utilitaire
Identification vendeur	SDIS74

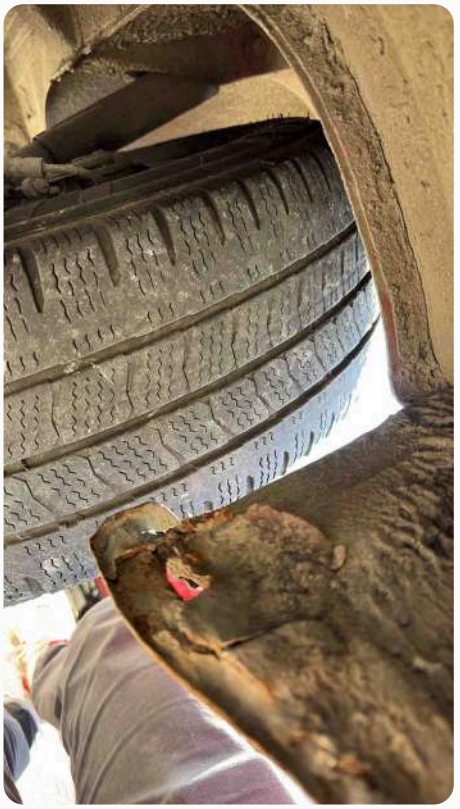
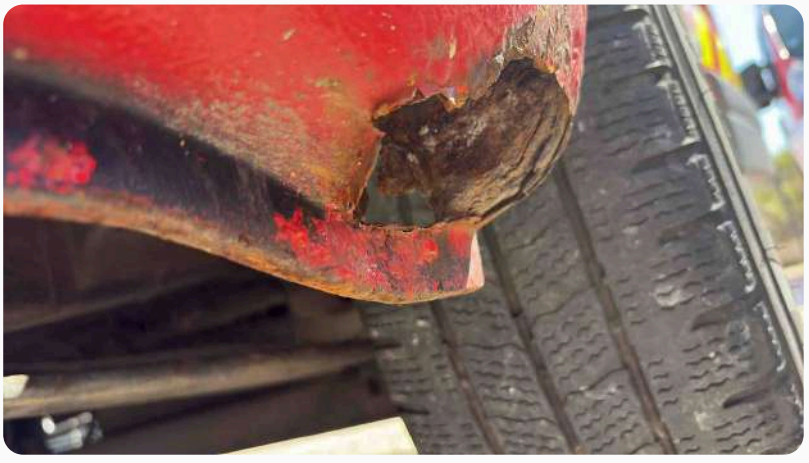
Photo dégât 1

VÉHICULE VENDU DANS L'ÉTAT. ROUILLE PERFORANTE À L'ARRIÈRE GAUCHE AU NIVEAU DU PASSAGE DE ROUES, SOUFFLET DE CARDAN AVANT GAUCHE. PROBLÈME SUR LE SYSTÈME DE FREINAGE ET ÉTRIER ARRIÈRE GAUCHE. QUELQUES DÉFAUTS ESTHÉTIQUE. DÉBUT DE ROUILLE SUR LE PANNEAU ARRIÈRE DROIT.
