INVENTAIRE N°1998 2025

Marque	Modèle	Kilométrage	Date de mise en circulation ou année
RENAULT	MASTER	331614	26/10/2010

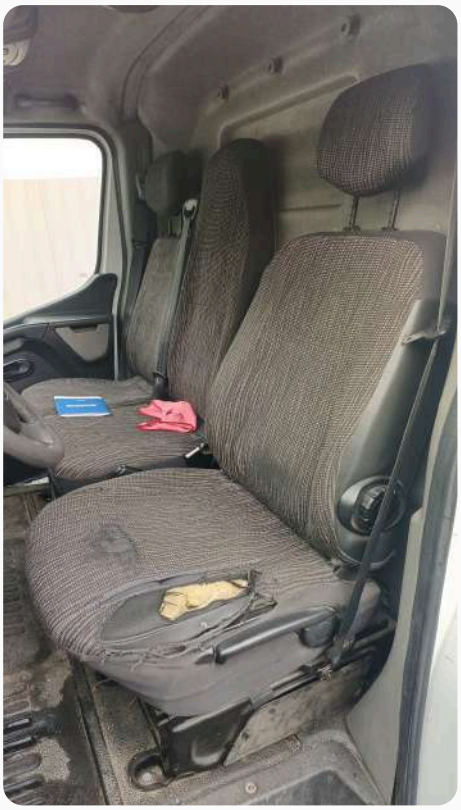
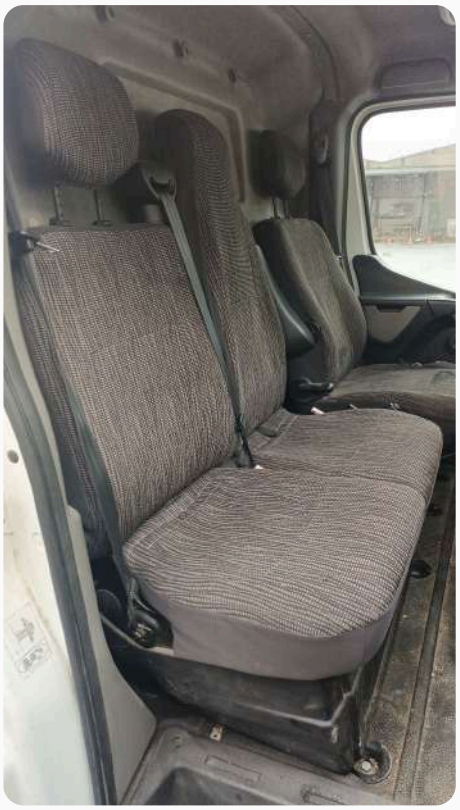
Photo sièges avant

LE VÉHICULE À QUELQUES ACCROS SUR LA CARROSSERIE, RIEN DE BIEN MÉCHANT AU VUE DU NOMBRE DE KILOMÈTRES QUI EST DE PLUS DE 330 000 KM, LE VÉHICULE A ÉTÉ ENTRETENU DIRECTEMENT PAR LES MÉCANICIENS DE LA SOCIÉTÉ SAUR LE SIÈGE CONDUCTEUR EST DÉCHIRÉ ET IL MANQUE DE LA GARNITURE (MOUSSE SUR LE CÔTÉ GAUCHE DU SIÈGE) LE VÉHICULE A BIEN DÉMARRÉ J'AI CONSTATÉ LORS D'UN ESSAI ROUTIER OUE TOUTES

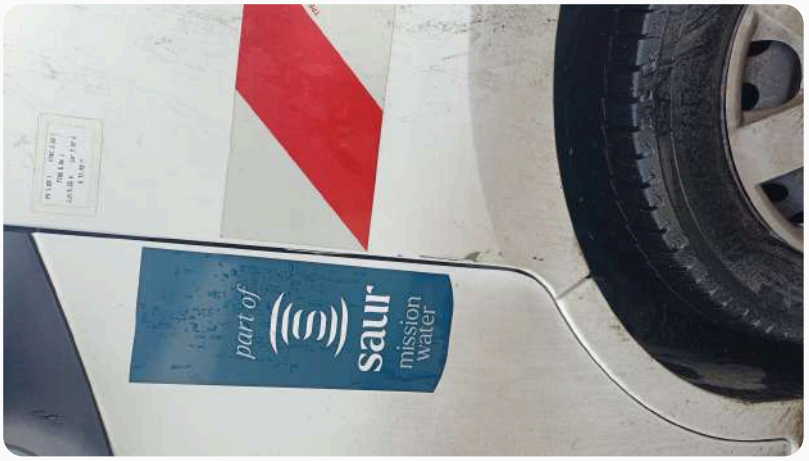
Photo dégât 1

Type de véhicule	Utilitaire
Nombre de portes	3 portes
Taille des pneumatiques	225/65/r16
Etat des pneus	Bon à l'avant bon à l'arrière
Etat carrosserie	Nombreux accros
Etat intérieur	Tissu déchiré et plastique rayé
Nombre de vitesses	6
