RENAULT MÉGANE 355882 27/07/2016

Marque	Modèle	Kilométrage	Nombre d'heures
RENAULT	**MÉGANE**	**355882**

Date de mise en circulation ou année	Commentaires généraux
27/07/2016	**VÉHICULE QUI A SUBI UNE GRÊLE MARQUÉE SUR L'ENSEMBLE DE LA CARROSSERIE MOTEUR DÉMARRE VOYANT PRESSION PNEUS AINSI QUE RÉVISION ET MOTEUR INDIQUANT SYSTÈME ANTIPOLLUTION**

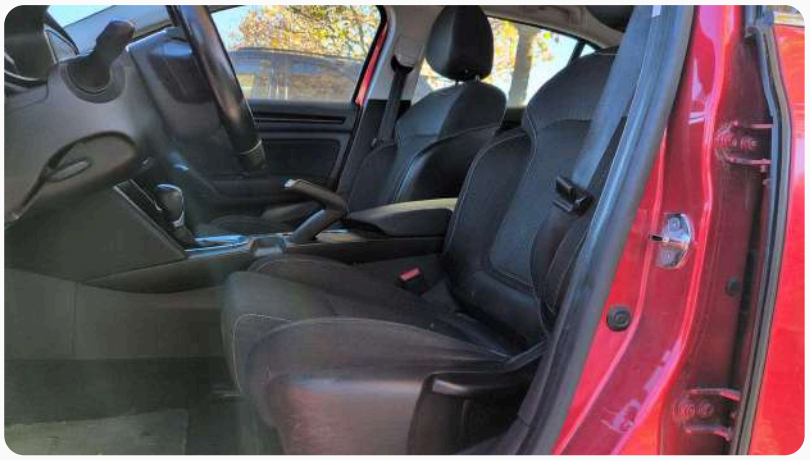
Photo poste de conduite

Commentaires généraux: Véhicule qui a subi une grêle marquée sur l'ensemble de la carrosserie Moteur démarre voyant pression pneus ainsi que révision et moteur indiquant système antipollution

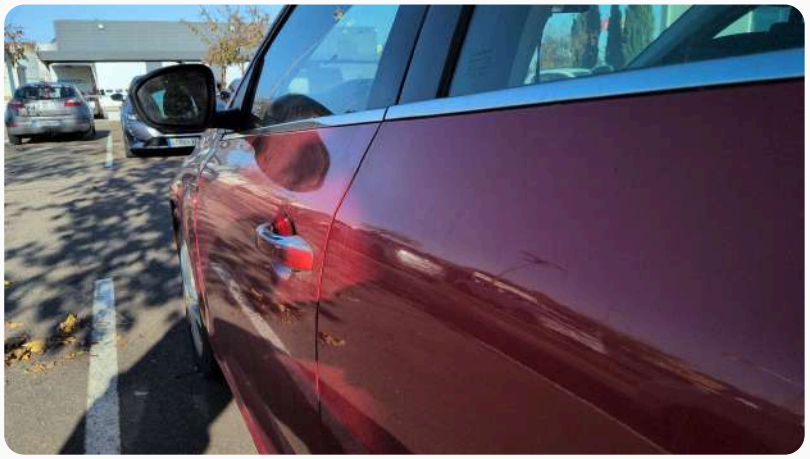
Photo dégât 11

Etat carrosserie	Grêle sur la totalité du véhicule Manque cash remorquage arrière Pare brise a changer
Etat soubassements	Ok
État de l'intérieur	Ok
Transmission	Ok
Nombre de vitesses
