INVENTAIRE N°2283 2026

Marque	Modèle	Kilométrage	Date de mise en circulation ou année
RENAULT	**TRAFIC**	**290488**	**13/12/2005**

19/02/2026

VANNES - FRANCE

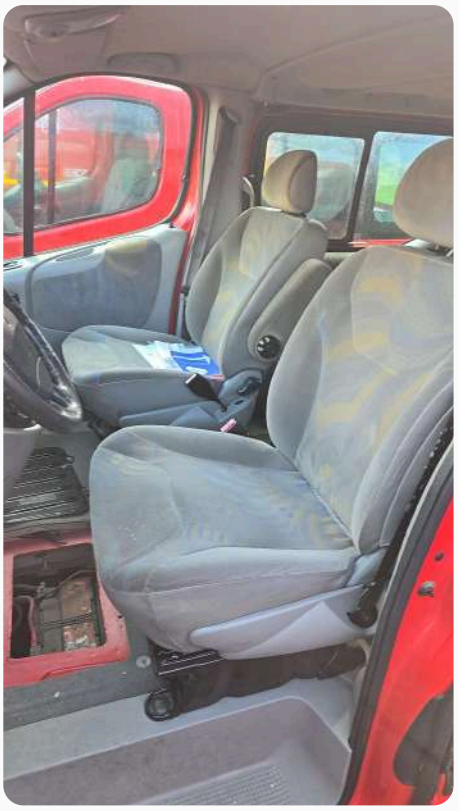
Photo sièges avant

Type de véhicule	Vp
Nombre de portes	5
Taille des pneumatiques	215/55r16c
Etat des pneus	Avant 50% arrière 30% d usure
Etat carrosserie	Éteins moyen quelques pièces manquantes et différentes de teintes.
Etat soubassements	Non verifiable
Etat intérieur	Usagé et présence de moisissures.
Transmission	Manuelle
Nombre de vitesses	6 vitesses
