CLISSON

SKATE PARC

CONTROLE
DES
EQUIPEMENTS SPORTIFS

Date des contrôles:
Février 2020

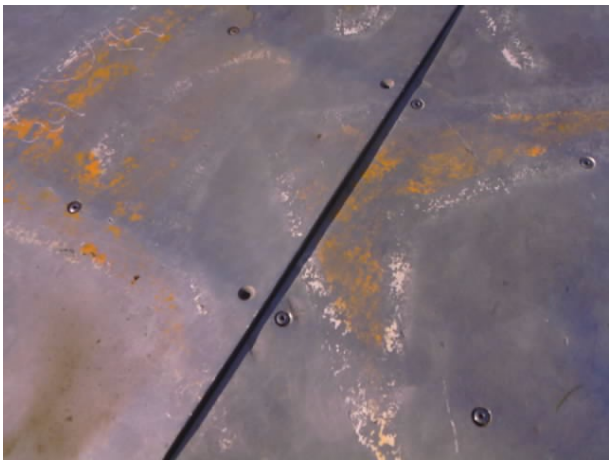
Autres exigences - photo n°01

Il manque la plaque fournisseur.
Voir commentaires et photos des états mauvais sur la page suivante.

Remettre en place l'ensemble des rivets absents.
