RENAULT SCENIC 350000 28/01/2014

Marque	Modèle	Kilométrage	Nombre d'heures
RENAULT	**SCENIC**	**350000**

Date de mise en circulation ou année	Commentaires généraux
28/01/2014	**MOTEUR QUI DÉMARRE MES CONSOMMATIONS DE LIQUIDE DE REFROIDISSEMENT IMPORTANTE DÉMARREUR HS PRÉSENCE DE GRÊLE SUR CAPOT ET TOIT FROTTEMENT MARQUÉ LATÉRAL GAUCHE ET LATÉRAL DROIT**

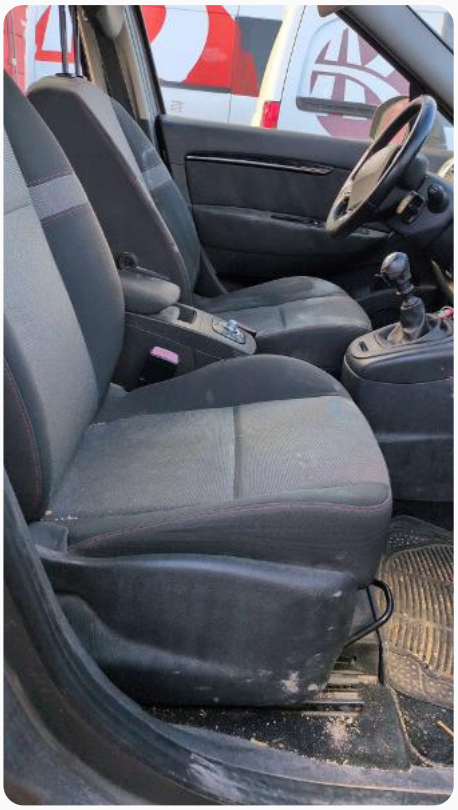
Photo sièges avant

Etat carrosserie	Mauvaise fixation pare-choc avant éclats de peinture sur capot avec présence de rouille Trace de frottement latéral gauche et droit Léger impact de grêle sur le toit
Etat soubassements	
État de l'intérieur	Très sale
Transmission	
Nombre de vitesses	6
