CITROËN JUMPER DANGEL 52997 09/07/2009

Marque	Modèle	Kilométrage	Date de mise en circulation ou année
CITROËN	**JUMPER DANGEL**	**52997**	**09/07/2009**

CHOC LATÉRAL, DROIT, IMPORTANT, INTÉRIEUR, PARTIELLEMENT DÉMONTÉ ET MANQUE SIÈGE, CONDUCTEUR ET PASSAGER

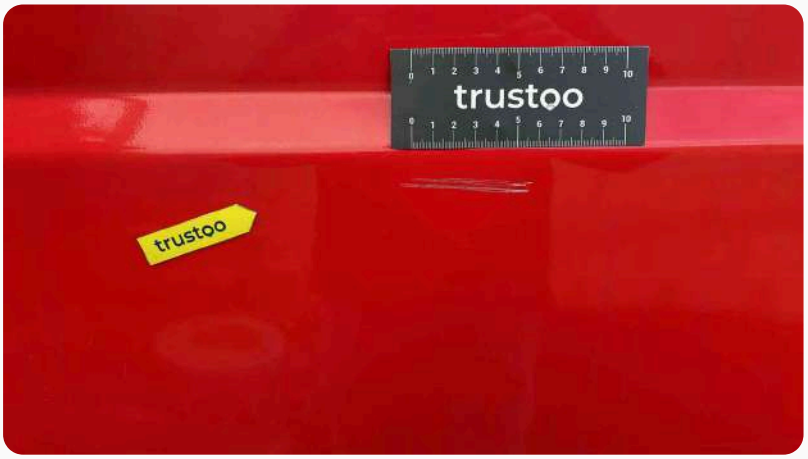
Photo dégât 7

Type de véhicule	Utilitaire, fourgon pompier
Nombre de portes	5
Taille des pneumatiques	225/70 R15C
Etat des pneus	Très bon sur le train avant 50 % d'usure sur le train arrière
Etat carrosserie	Gros chocBas de Carrosserie latéral, droit, complètement enfoncé et râpé , Panneau milieu latéral gauche, enfoncé et râpé , Angle, Carrosserie, arrière, gauche, enfoncé,
Etat soubassements	Choc soubassement, enfoncé tout le long latéral droit
Etat intérieur	Intérieur, partiellement démonté, manque siège, conducteur, batterie et banquette passagers
Transmission	Manuel
Nombre de vitesses	6
