PEUGEOT 208 288879 15/01/2013

https://rapport-trustoo.web.app/3aac691e-ad5f-4b84-9748-aacce27af475

CATÉGORISATION

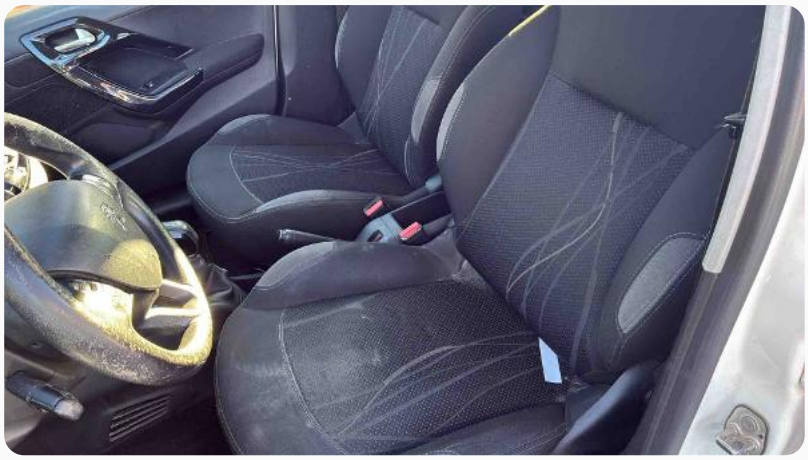
Photo sièges avant

Etat carrosserie	Chocs , impacts , bosses et rayures sur plusieurs éléments de la Carrosserie
Etat soubassements	Bon
État de l'intérieur	Moquette du sol HS
Transmission	Manuel
Nombre de vitesses	5
