PEUGEOT PARTNER D'ANGÈLE 4X4 152637 12/11/2018

https://rapport-trustoo.web.app/809e6f12-64a1-4847-9cd4-48a56fe93940

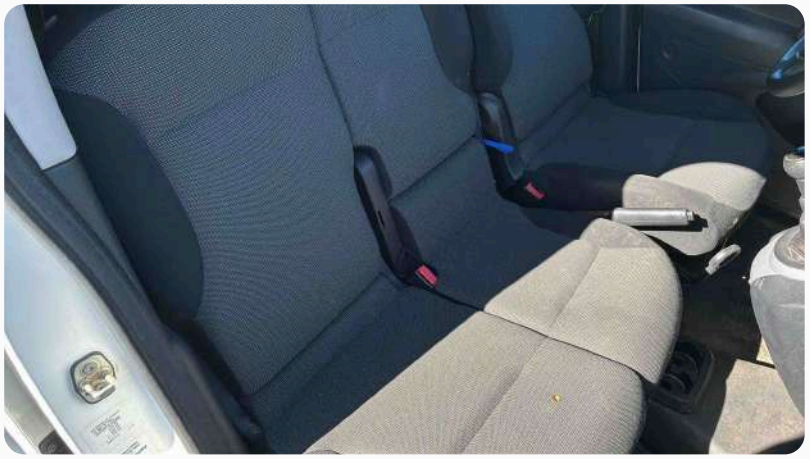
Photo dégât 1

Etat carrosserie	Choc important sur les bas de caisse droit et gauche. Pare Choc enfoncé à l'arrière droit , Porte de coffre arrière droite enfoncé
Etat soubassements	Bon
État de l'intérieur	Brûlure de cigarette sur l'assise du siège, côté passager, usure, plus trou, tapis d'eau au sol sous les pédales côté conducteur
Transmission	Manuel
Nombre de vitesses	5
